# Etude comparative suite à des décollements de revêtements époxy sur cuves enterrées

Suite à un décollement de revêtement époxy sur des cuves enterrées, trois axes principaux de recherche de défaillance ont été entrepris :

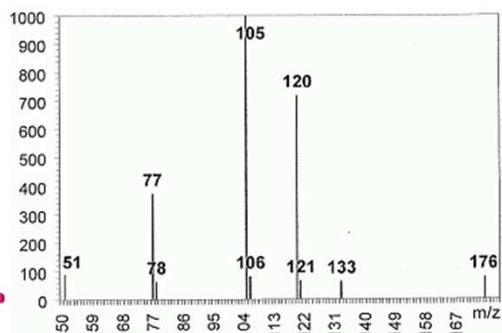
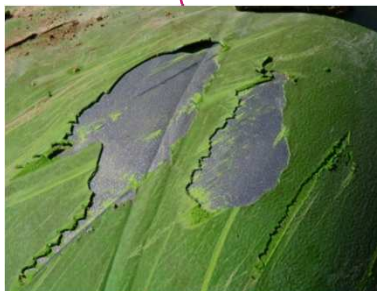
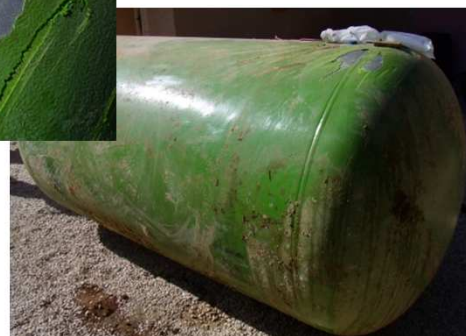
## Recherche de polluant modifiant l'adhésion par GCMS

- ✓ Lavage avec solvant de la partie métallique,
- ✓ Identification d'une huile lubrifiante...

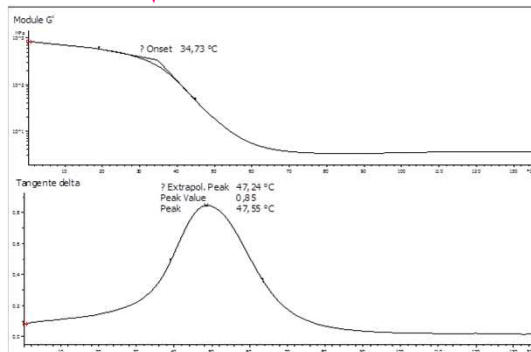
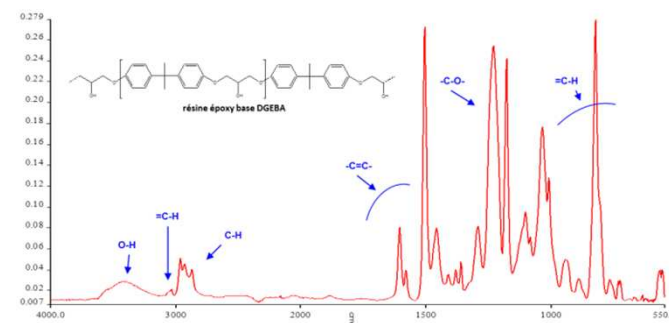
## Analyse thermo-mécanique DMA

- ✓ Température de Transition vitreuse
- ✓ Rupture propriétés mécaniques
- ✓ Chute module d'Young...
