Caractérisation d'un mortier-colle suite à des décollements de carrelages

Suite à un décollement de carrelage sur un support béton, trois axes principaux de recherche de défaillance ont été entrepris :

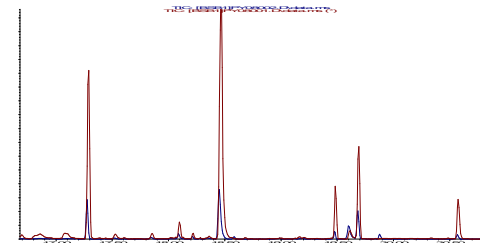
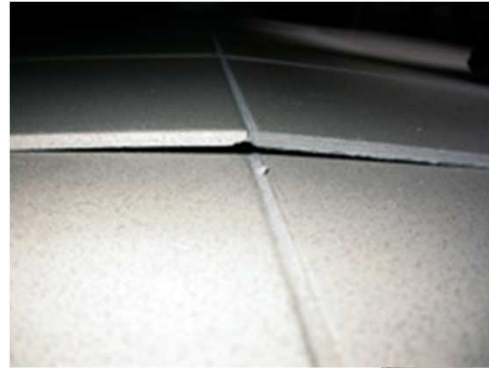
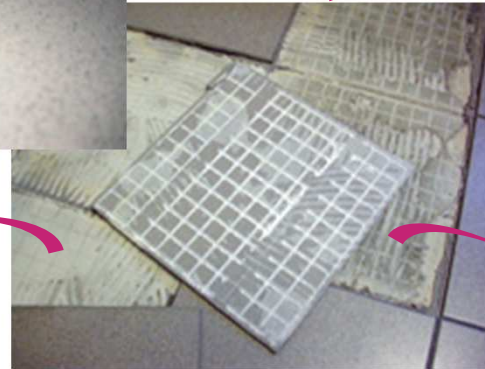
Contrôle qualité de la résine par Pyrolyse/GCMS

- ✓ Ratio résine/durcisseur
- ✓ Taux de réticulation...

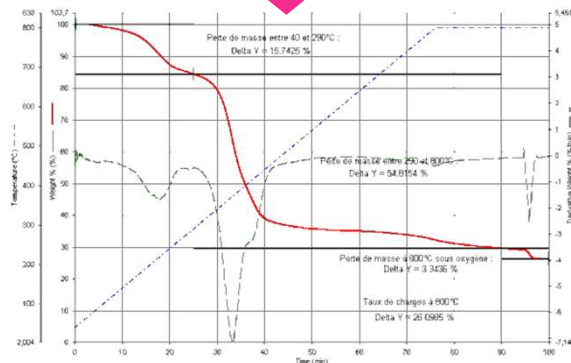
Analyse thermique TGA

- ✓ Proportion de fraction organique,
- ✓ Taux charges minérales,
- ✓ Teneur en eau...

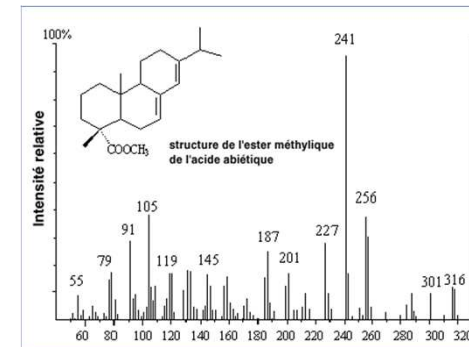
Recherche de polluant modifiant l'adhésion par GCMS

- ✓ Extraction avec solvant de la matrice
- ✓ Identification des composés organiques présents...
